科普时报

2026年1月23日
星期五
第419期
今日16版

返回舱稳稳落地，航天员却早已回家

一道2厘米裂纹引发中国航天应急大考

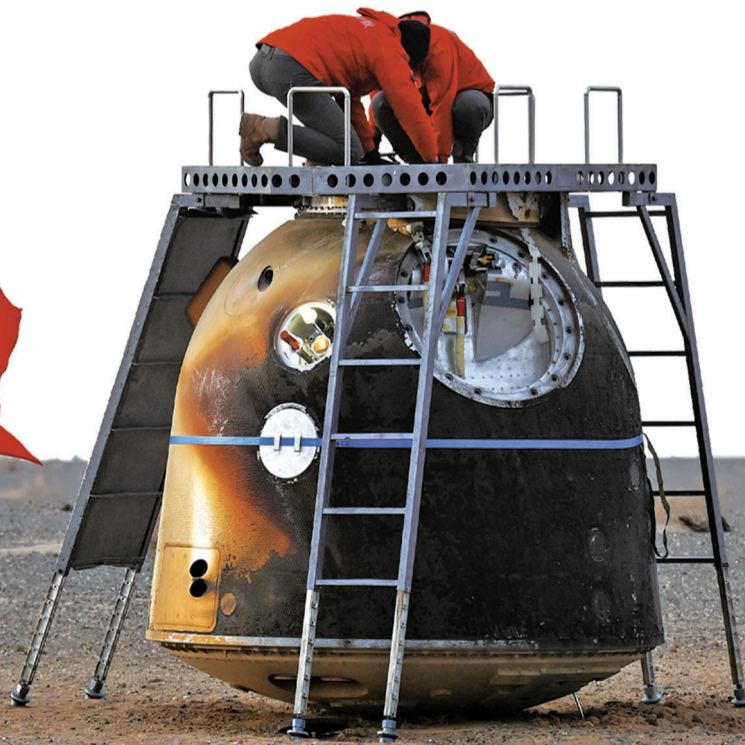
1月19日，神舟二十号飞船安全顺利返回东风着陆场，至此，中国空间站太空应急行动主要任务圆满完成。
新华社记者 李志鹏 摄

9时34分，神舟二十号飞船返回舱拖着红白相间的降落伞，稳稳落在广袤戈壁。此行归航的并非航天员，而是他们的“老战友”——那件护航20次出舱任务，光荣退役的舱外服B，以及一些实验装置部件。

经现场检查确认，舱体外观总体正常，舱内下行物品状态良好。很难想象，三个月前，舷窗上一道细小的“伤口”，险些让它再也回不到地球。
