# 2025年底前完成现有病险水库除险加固 为水库“体检治病” 科技挑大梁

本报记者 唐婷

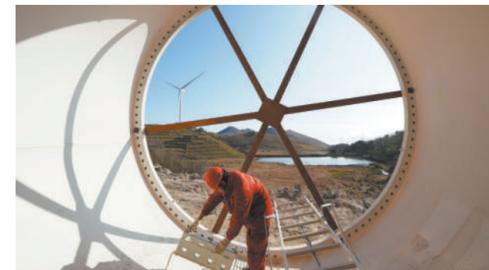
近年来,广西龙胜各族自治县充分利用丰富的风能资源,加快发展风力发电等清洁能源产业。目前正在建的南山风电项目利用境内高山草甸建设50台风力发电机组,总装机容量99兆瓦,预计今年年底并网发电。图为在广西龙胜各族自治县平乐镇南山风电项目建设工地,施工人员在安装风力发电设备。 新华社发(黄勇丹摄)

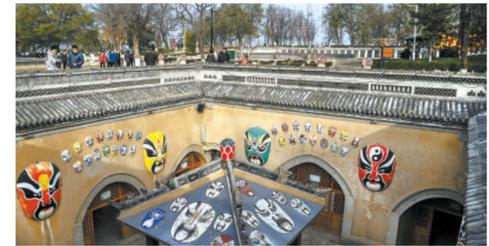
“闻声不见人,入户不见门,车从房上过,人在土炕睡”是河南省三门峡市陕州区地坑院的写照。地坑院又称“地下四合院”,是豫西山区一种“平地起炕,四壁窑窑”的独特民居形式,建筑曲径通幽,别具匠心。2011年,“地坑院营造技艺”入选第三批国家级非物质文化遗产名录。图为游人在河南省三门峡市陕州区张汴乡北营村的地坑院参观。
